Cantina del vino - ristorante della Palazzina , Mezzovico (2008)

La cantina del vino del ristorante della Palazzina a Mezzovico necessitava di un intervento di rinnovo.

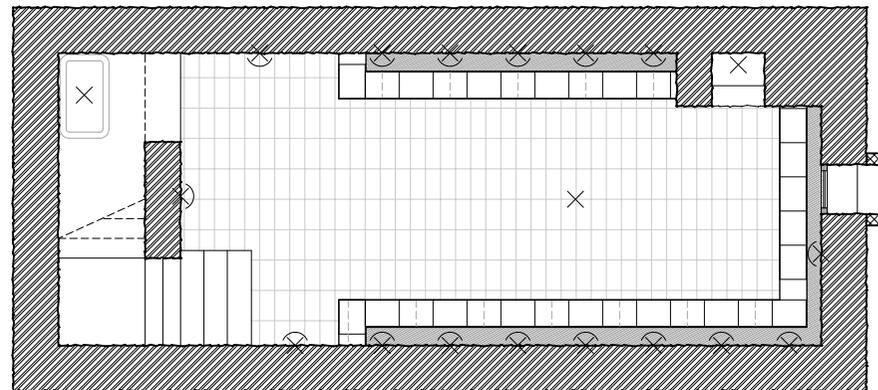
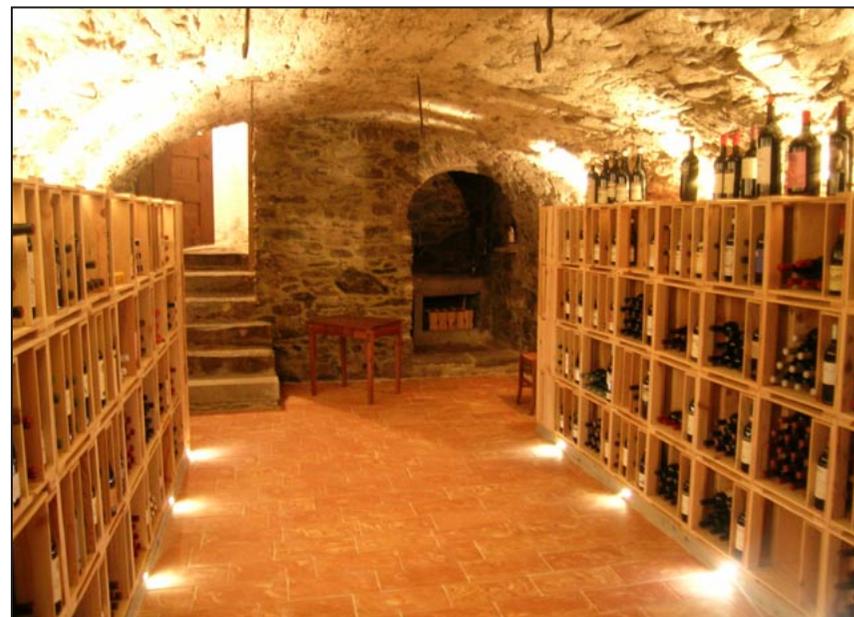
Nuove cassette per il deposito delle bottiglie, una nuova illuminazione così come un nuovo pavimento dovevano inserirsi nello spazio a volta senza comprometterne il clima adatto per la conservazione del vino.

Le nuove cassette sono state posate su un zoccolo di calcestruzzo

leggermente distanziato dalle pareti. Per "lasciar respirare" il locale, il nuovo pavimento in cotto è stato posato "a secco" su ghiaietto e dietro allo zoccolo è stata posata ghiaia in modo da raccogliere l'eventuale umidità proveniente dai muri.

L'illuminazione avviene indiretta dalla volta seguendone la direzione ed è supportata dai faretti dello zoccolo a pavimento che accentuano il pavimento e il ritmo delle cassette del vino.
